## **RAPPORT D'ENQUÊTE MARITIME**

### **M04N0086**

### **CHAVIREMENT AVEC PERTES DE VIE**

**DU PETIT BATEAU DE PÊCHE *RYAN'S COMMANDER***  
**À 5 MILLES MARINS À L'EST DU CAP BONA VISTA**  
**(TERRE-NEUVE-ET-LABRADOR)**

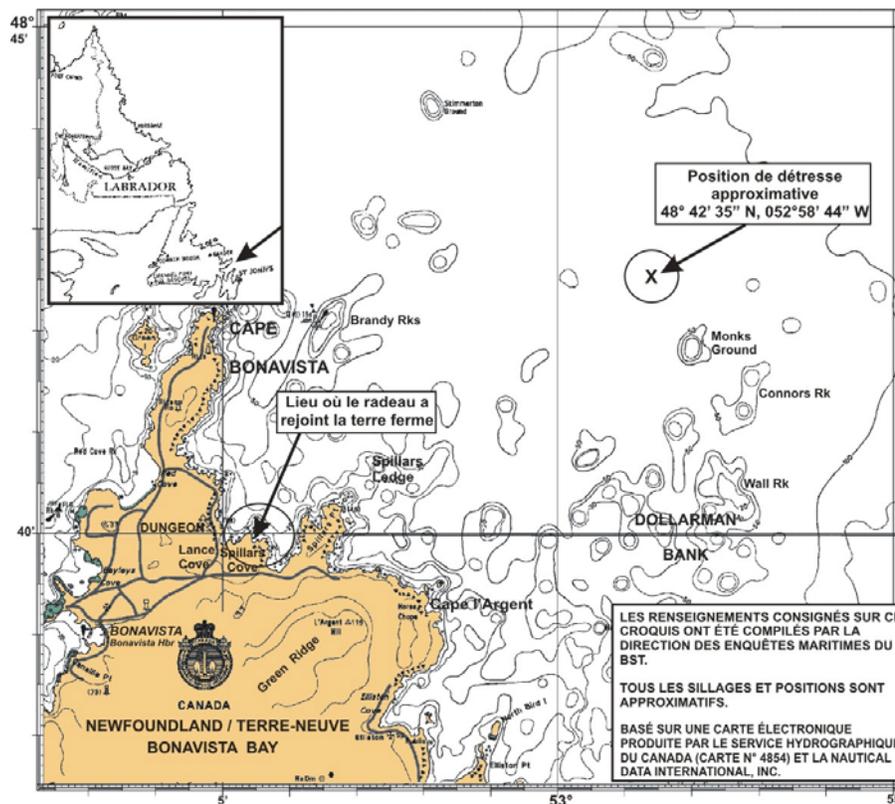
Figure 1. Croquis des lieux de l'accident

À 7 h, heure avancée de Terre-Neuve (HAT)<sup>3</sup> le 19 septembre 2004, le bateau de pêche *Ryan's Commander* arrive avec son équipage de six personnes à Bay de Verde (Terre-Neuve-et-Labrador) pour décharger une cargaison de crevette avant de se rendre à son port d'attache, St. Brendan's (île Cotel) à Terre-Neuve-et-Labrador, où il doit réparer ses engins de pêche. Le déchargement débute à 9 h et prend fin vers 11 h. Après avoir reçu les prévisions météorologiques qui annoncent des coups de vent du nord-est de 35 à 45 nœuds au cours de la nuit, les membres de l'équipage décident conjointement de prendre la mer.
